## Afschilferen van baksteen

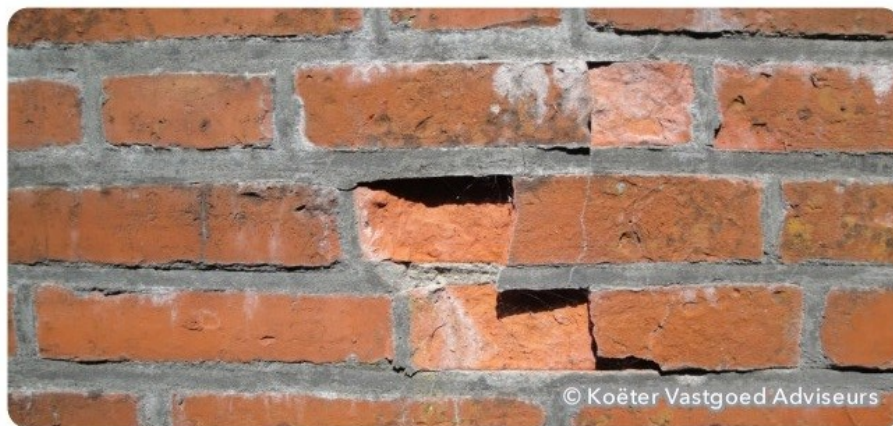
Aan weer en wind blootgesteld metselwerk, uitgevoerd in baksteen.

- De schade treedt op en verergert in de loop van de tijd;
- Er is meer schade op metselwerk dat door oriëntatie en/of detaillering (veel te) nat wordt/blijft;
- Van de stenen komen schilfers los. Bij gele vormbaksteen laat vaak alleen de huid van de steen los;
- Als een schilfer wordt weggenomen, kan een volgende losse laag tevoorschijn komen;
- De stenen vertonen een gelaagde structuur;
- Vaak zijn de zachtere stenen (lichtere kleur) het sterkst aangetast.

Vorstschade bij gevoelige stenen zoals strengpersstenen. Gevoelige stenen hebben alleen te lijden van vorstinwerking als ze op het moment van de vorstinval nat zijn.

Zichtbaar beschadigde stenen en stenen met holle klank vervangen. Voegwerk in goede staat brengen. Bouwkundige maatregelen treffen zodat het metselwerk niet overmatig nat wordt. Totale vervanging kan goedkoper zijn en minder kans op herhaling van de schade geven. Bij omvangrijke schade is het ook mogelijk om de buitenschil te voorzien van een buitenisolatiesysteem.
