## Lekkage in kelderwanden

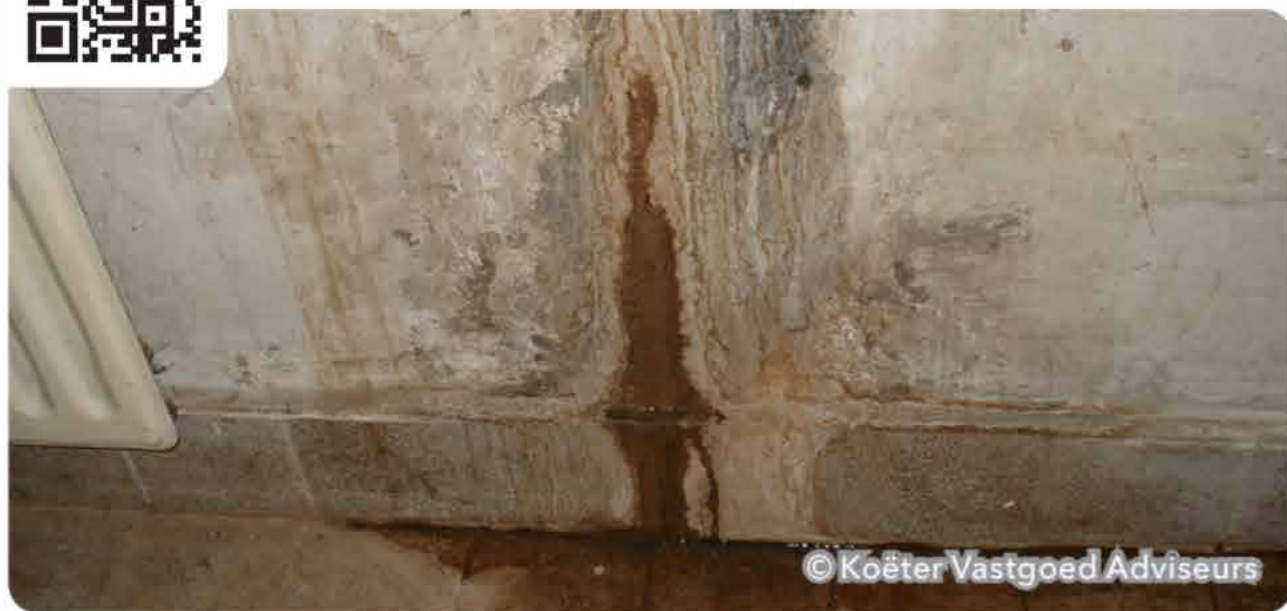
Kelderwanden van ter plaatse gestort beton. Vaak de staande naden tussen de gestorte wanden of de kimnaad aan de onderzijde van de wand aansluitend op de vloer.

Vochtplekken respectievelijk uittredend water, al dan niet geaccentueerd door roestvlekken op het betonoppervlak.

Lekkage in de kelder met wanden van ter plaatse gestort beton kan ontstaan door onjuiste verwerking en/of verdichting van de betonspecie ten gevolge van te lange wachttijden tussen de opeenvolgende storten, geen waterdichte aansluiting tussen de te storten delen, te hoge storthoogten of lekkende bekistingen. Bij het betonstorten is er mogelijk te veel getrild waardoor er grindnesten ontstaan of niet voldoende getrild, zodat rond wapeningsstaven en andere bouwdelen holle ruimten zijn achtergebleven. Scheurvorming kan ontstaan ten gevolge van krimp door temperatuurinvloeden.

Het verwijderen van alle losse betondelen. En vervolgens het boren van gaten waardoor injectiehars ingebracht kan worden. Na het verwijderen van de overtollige injectiehars, kan het oppervlak afgewerkt worden met pleisterwerk of geschilderd worden.
